## ОПРЕДЕЛЕНИЕ НЕИСПРАВНОСТЕЙ ДВИГАТЕЛЯ ПО СОСТОЯНИЮ СВЕЧЕЙ ЗАЖИГАНИЯ

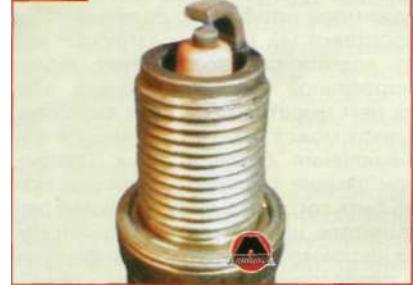
На фото №1 изображена свеча зажигания, вывернутая из нормально работающего двигателя. Юбка центрального электрода имеет светло-коричневый цвет, нагар и отложения минимальны, полное отсутствие следов масла. Такой двигатель обеспечивает оптимальные показатели расхода топлива и моторного масла.

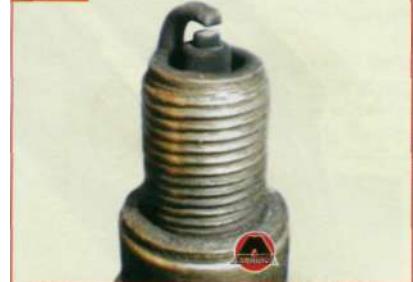
фото №2

Свеча, изображенная на фото №2, вывернута из двигателя с повышенным расходом топлива. Центральный электрод такой свечи покрыт бархатисто-черным нагаром. Причинами этого могут быть богатая воздушно-топливная смесь (неправильная регулировка карбюратора или неисправность системы электронного впрыска), засорение воздушного фильтра.

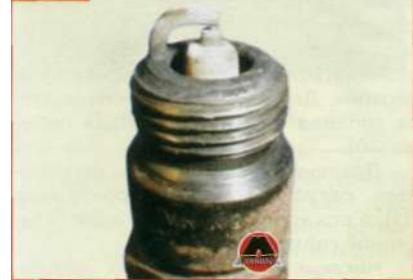
На фото №3 изображена свеча из двигателя, топливовоздушная смесь которого в отличие от предыдущего случая слишком обеднена. Цвет электрода такой свечи зажигания от светло-серого до белого. При работе на бедной смеси эффективная мощность двигателя падает. При использовании такой смеси она долго не воспламеняется, а процесс сгорания происходит с нарушениями, сопровождающимися неравномерной работой двигателя.

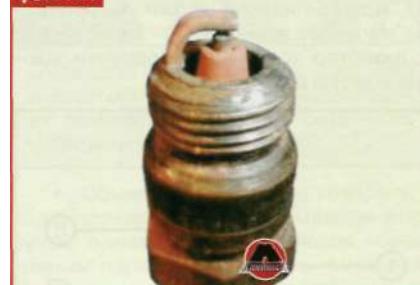
фото №4

Юбка электрода свечи, показанного на фото №4, имеет характерный оттенок цвета красного кирпича. Такая окраска вызвана работой двигателя на топливе с избыточным количеством присадок, имеющих в своем составе соли металлов. Длительное использование такого топлива приводит к образованию на поверхности изолятора токопроводящего налета. Образование искры будет происходить не между электродами свечи, а в месте наименьшего зазора между наружным электродом и изолятором. Это приведет к пропускам зажигания и нестабильной работе двигателя.

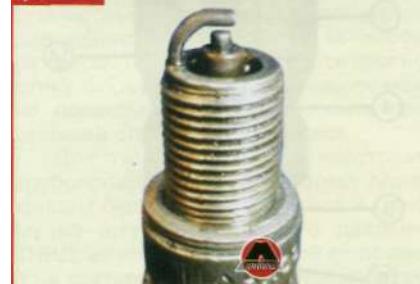
фото №5

Свеча, показанная на фото №5, имеет ярко выраженные следы масла, особенно на резьбовой части. Двигатель с такими свечами зажигания после длительной стоянки склонен некоторое время «троить», в это время из выхлопной трубы выходят характерный бело-синий дым. Затем, по мере прогрева, работа двигателя стабилизируется. Причиной неисправности является неудовлетворительное состояние маслоподжатательных колпачков, что приводит к перерасходу масла. Процесс замены маслоподжатательных колпачков описан в главе «Механическая часть двигателя».

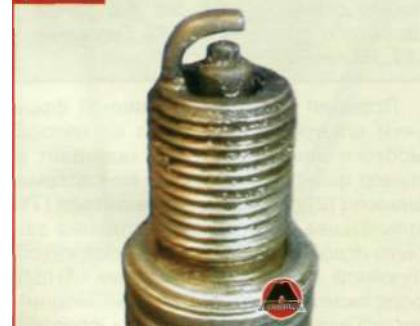
фото №6

Свеча зажигания, показанная на фото №6, вывернута из неработающего цилиндра. Центральный электрод такой свечи, а также его юбка покрыты плотным слоем масла смешанного с каплями не-

горевшего топлива и мелкими частицами от разрушений, произошедших в этом цилиндре. Причины такой неисправности - разрушение одного из клапанов или поломка перегородки между поршневыми кольцами с попаданием металлических частиц между клапаном и его седлом. Симптомы такой неисправности: двигатель «троит» не переставая, заметна значительная потеря мощности, многократно возрастает расход топлива. При появлении таких симптомов затягивать с поиском неисправности нельзя. Необходимо осмотреть свечи зажигания как можно скорее. Для устранения неполадок в описанном случае необходим капитальный ремонт двигателя.

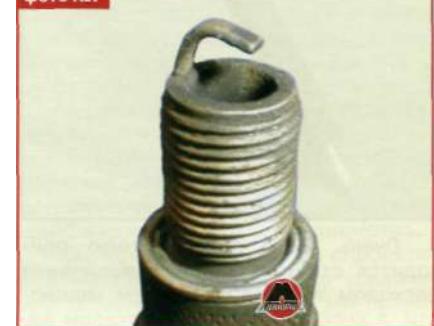
На фото №7 свеча зажигания с полностью разрушенным центральным электродом и его керамической юбкой. Причиной такой неисправности могли стать длительная работа двигателя с детонацией, применение топлива с низким октановым числом, очень раннее зажигание или просто бракованная свеча. Симптомы работы двигателя при этом сходны с предыдущим случаем. Владельцу автомобиля повезет, если частицы центрального электрода сумеют проскочить в выхлопную систему, не застряв под выпускным клапаном, в противном случае не избежать ремонта головки блока цилиндров.

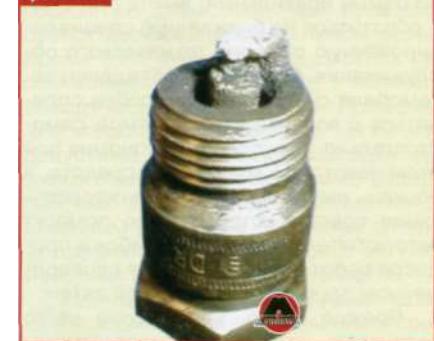
фото №8

Свеча зажигания, изображенная на фото №8, имеет электрод, покрытый зольными отложениями. При этом цвет отложений не играет решающей роли. Причина такого нароста - сгорание масла вследствие износа или залипания маслосъемных поршневых колец. На двигателе наблюдается повышенный расход масла, из выхлопной трубы валит синий дым. Процедура замены поршневых колец описывается в главе «Механическая часть двигателя». Издательство «Монолит»
