Определение неисправностей двигателя по состоянию свечей зажигания

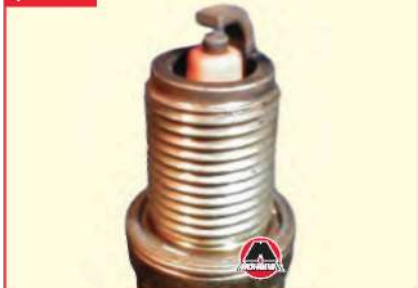
На фото №1 изображена свеча зажигания, вывернутая из нормально работающего двигателя. Юбка центрального электрода имеет светлоржавый цвет, нагар и отложения минимальны, полное отсутствие следов масла. Такой двигатель обеспечивает оптимальные показатели расхода топлива и моторного масла.

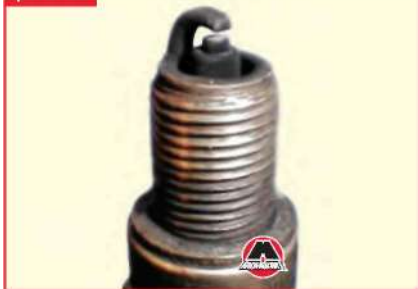
фото №2

Свеча, изображенная на фото №2, вывернута из двигателя с повышенным расходом топлива. Центральный электрод такой свечи покрыт бархатисто-черным нагаром. Причинами этого могут быть богатая воздушно-топливная смесь (неправильная регулировка карбюратора или неисправность системы электронного впрыска), засорение воздушного фильтра.

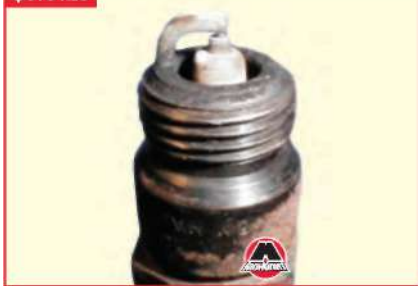
На фото №3 изображена свеча из двигателя, топливовоздушная смесь которого в отличие от предыдущего случая слишком обеднена. Цвет электрода такой свечи зажигания от светло-серого до белого. При работе на бедной смеси эффективная мощность двигателя падает. При использовании такой смеси она долго не воспламеняется, а процесс сгорания происходит с нарушениями, сопровождаемыми неравномерной работой двигателя.

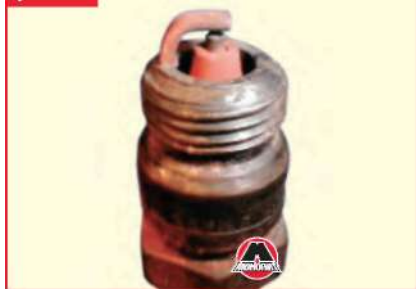
фото №4

Юбка электрода свечи, показанного на фото №4, имеет характерный оттенок цвета красного кирпича. Такая окраска вызвана работой двигателя на топливе с избыточным количеством присадок, имеющих в своем составе соли металлов. Длительное использование такого топлива приводит к образованию на поверхности изолятора токопроводящего налета. Образование искры будет происходить не между электродами свечи, а в месте наименьшего зазора между наружным электродом и изолятором. Это приведет к пропускам зажигания и нестабильной работе двигателя.

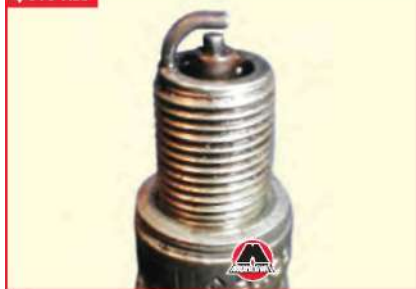
фото №5

Свеча, показанная на фото №5, имеет ярко выраженные следы масла, особенно на резьбовой части. Двигатель с такими свечами зажигания после длительной стоянки склонен некоторое время «троить», в это время из выхлопной трубы выходит характерный бело-синий дым. Затем, по мере прогрева, работа двигателя стабилизируется. Причиной неисправности является неудовлетворительное состояние маслоотражательных колпачков, что приводит к перерасходу масла. Процесс замены маслоотражательных колпачков описан в главе «Механическая часть двигателя».

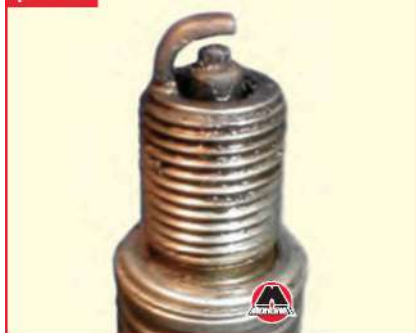
фото №6

Свеча зажигания, показанная на фото №6, вывернута из неработающего цилиндра. Центральный электрод такой свечи, а также его юбка покрыты плотным слоем масла смешанного с каплями не-

сгоревшего топлива и мелкими частицами от разрушений, произошедших в этом цилиндре. Причиной такой неисправности – разрушение одного из клапанов или поломка перегородок между поршневыми кольцами с попаданием металлических частиц между клапаном и его седлом. Симптомы такой неисправности: двигатель «троит» не переставая, заметна значительная потеря мощности, многократно возрастает расход топлива. При появлении таких симптомов затягивать с поиском неисправности нельзя. Необходимо осмотреть свечи зажигания как можно скорее. Для устранения неполадок в описанном случае необходим капитальный ремонт двигателя.

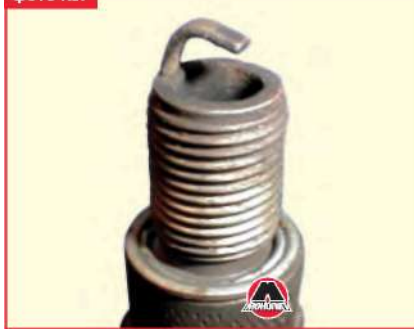
На фото №7 свеча зажигания с полностью разрушенным центральным электродом и его керамической юбкой. Причиной такой неисправности могли стать длительная работа двигателя с детонацией, применение топлива с низким октановым числом, очень раннее зажигание или просто бракованная свеча. Симптомы работы двигателя при этом сходны с предыдущим случаем. Владельцу автомобиля повезет, если частицы центрального электрода сумеют проскочить в выхлопную систему, не застряв под выпускным клапаном, в противном случае не избежать ремонта головки блока цилиндров.

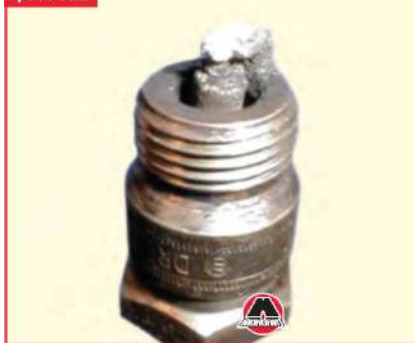
фото №8

Свеча зажигания, изображенная на фото №8, имеет электрод, покрытый золотистыми отложениями. При этом цвет отложений не играет решающей роли. Причина такого налета – сгорание масла вследствие износа или залипания маслосъемных поршневых колец. На двигателе наблюдается повышенный расход масла, из выхлопной трубы валит синий дым. Процедура замены поршневых колец описывается в главе «Механическая часть двигателя».
